# WANDERWEGBRÜCKE ÜBER DIE EIDER ZWISCHEN DER GEMEINDE ACHTERWEHR UND DER GEMEINDE FELDE

## ERNEUERUNG DES BRÜCKENÜBERBAUS

### *Voruntersuchung*

# BESTANDSBAUWERK ZUSTANDSNOTE 2,9

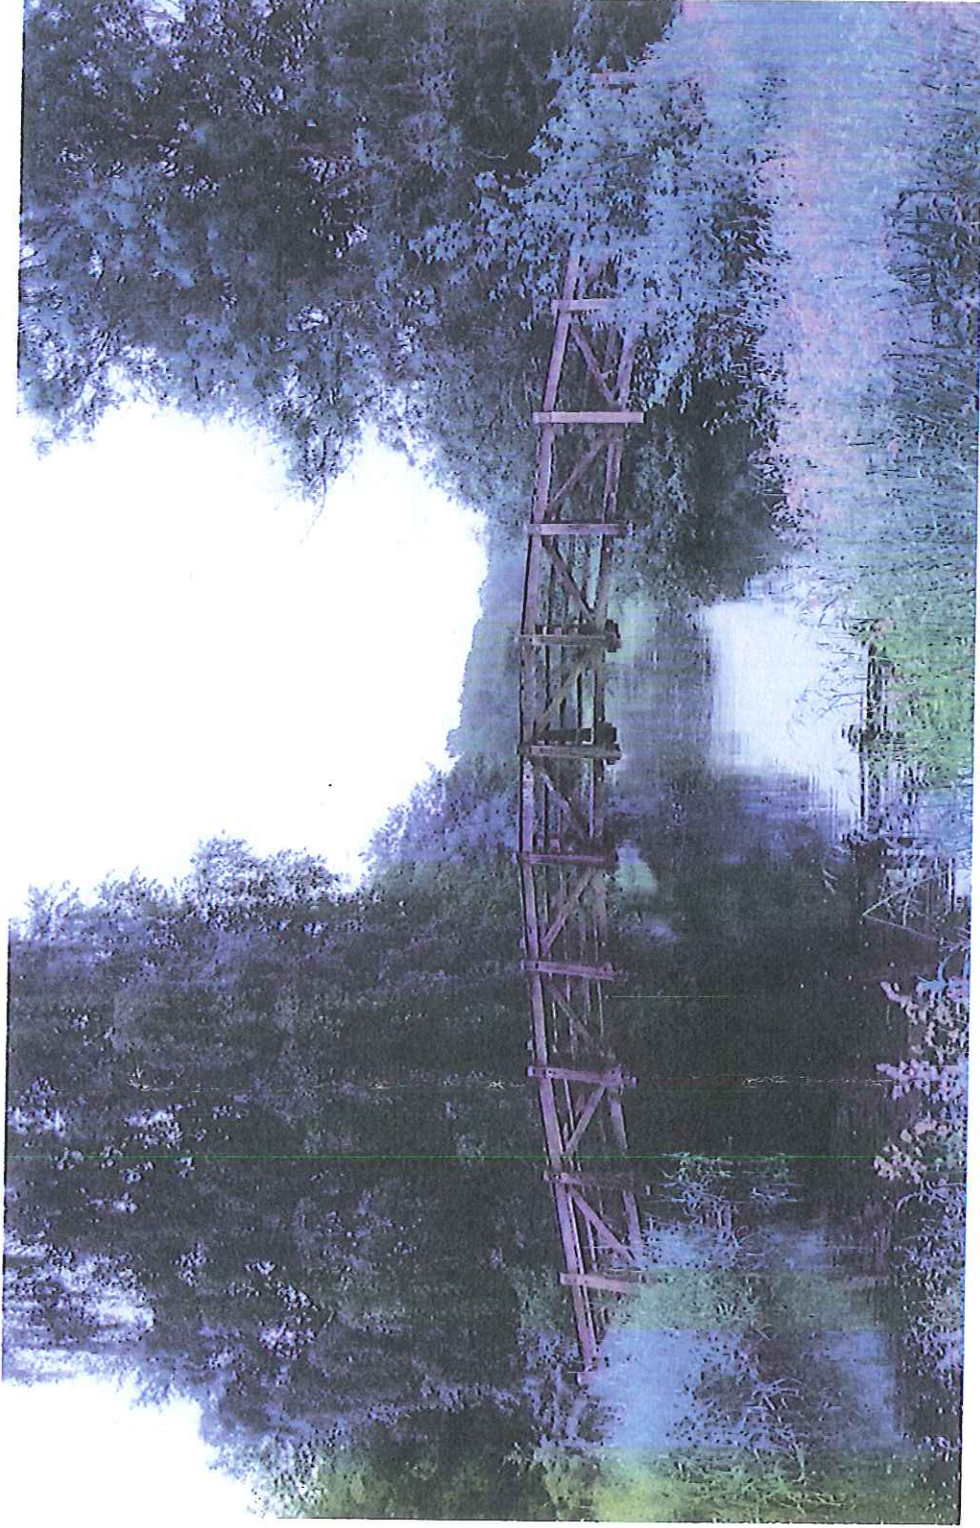
- Holz-Fachwerkkonstruktion
- Widerlager = ausbetonierte Betonschachtringe
- Überbau mit Holzbohlenbelag

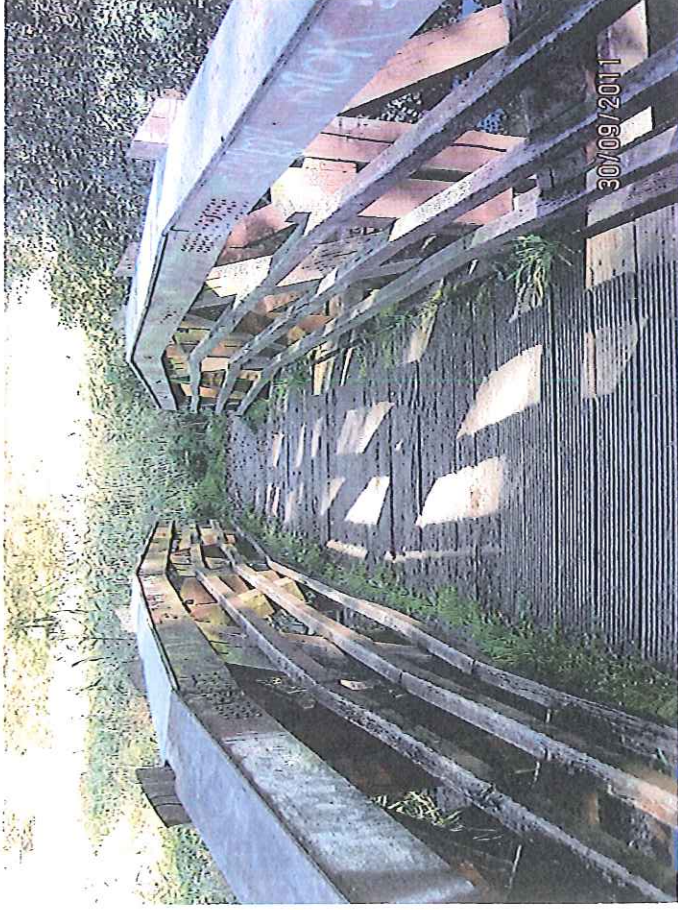
- Bewuchs zwischen Holzbohlenbelag und Randträger
- Holzbohlen verwerfen sich
- Teilweise Querschnittsschwächung der Holzbohlen
- Bohlenbelag bei Nässe sehr glatt bzw. rutschig

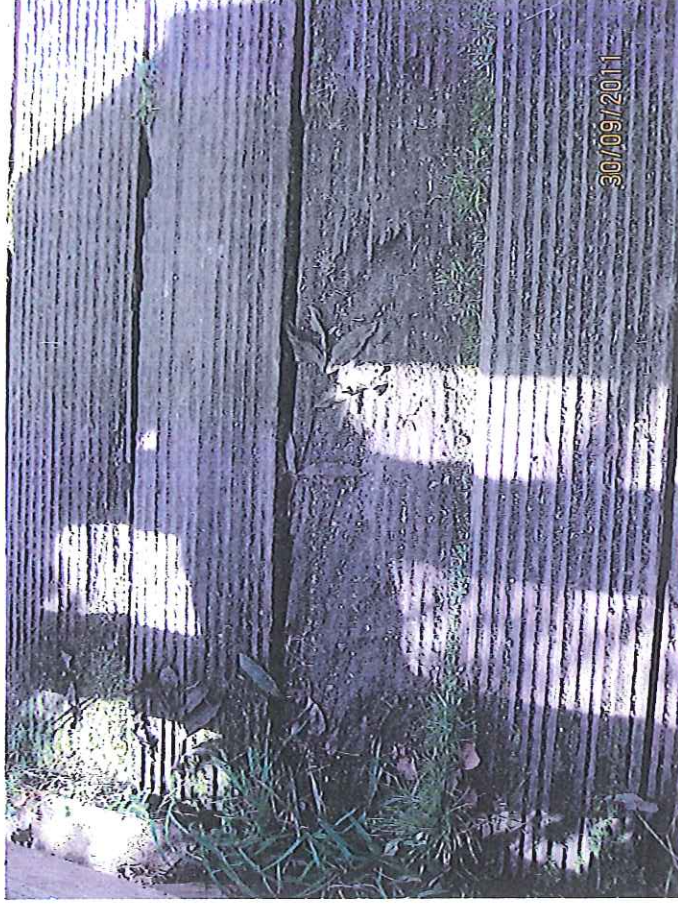
- Holzbohlenbelag zerfällt
- Anti-Slip-Riffelung der Bohlen nur noch eingeschränkt vorhanden
- Bohlenbelag insgesamt sehr abgenutzt
- Bewuchs von Moosen, Gräsern und Wildpflanzen

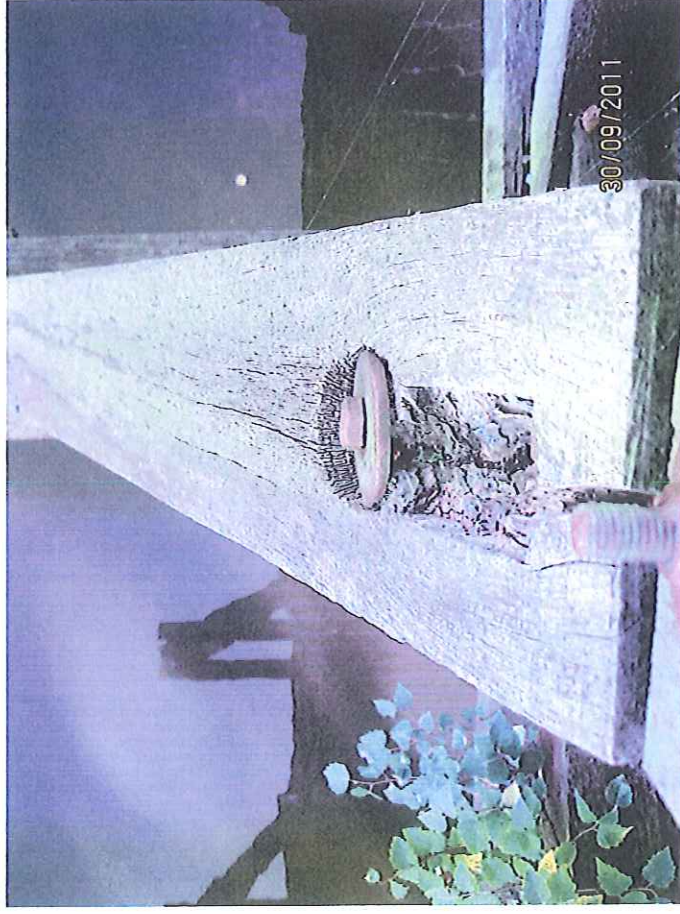
- Verbindungsmittel der tragenden Konstruktion teilweise korrodiert
- Ausbrüche und Rissbildung in Nähe der Verbindungsmittel

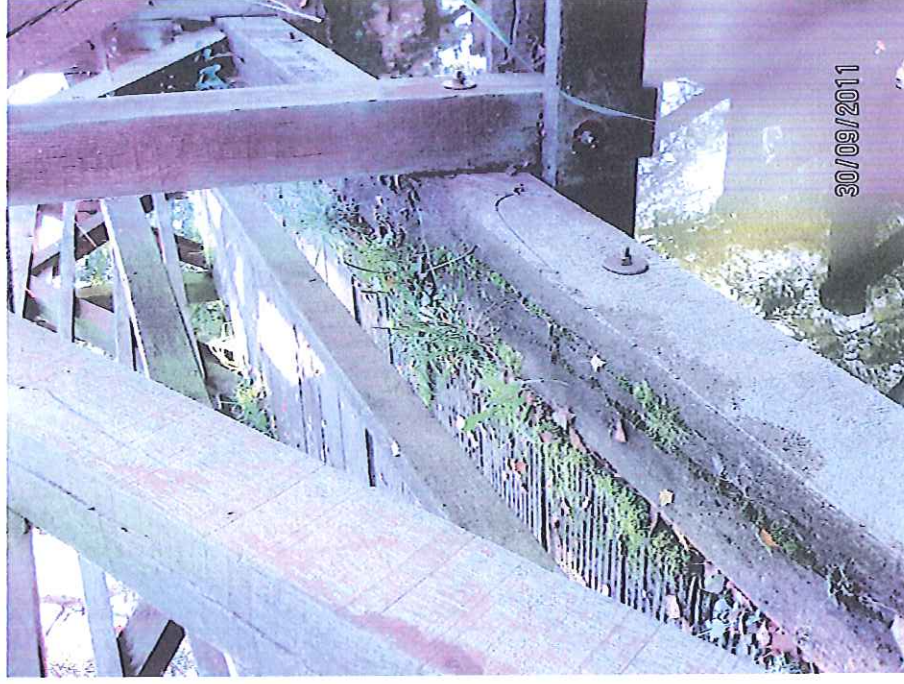
- Untere Längsträger z. T. mit Rissbildung
- stellenweise Bewuchs in Rissen und Spalten
- unzureichender Holzschutz sämtlicher Bauteile

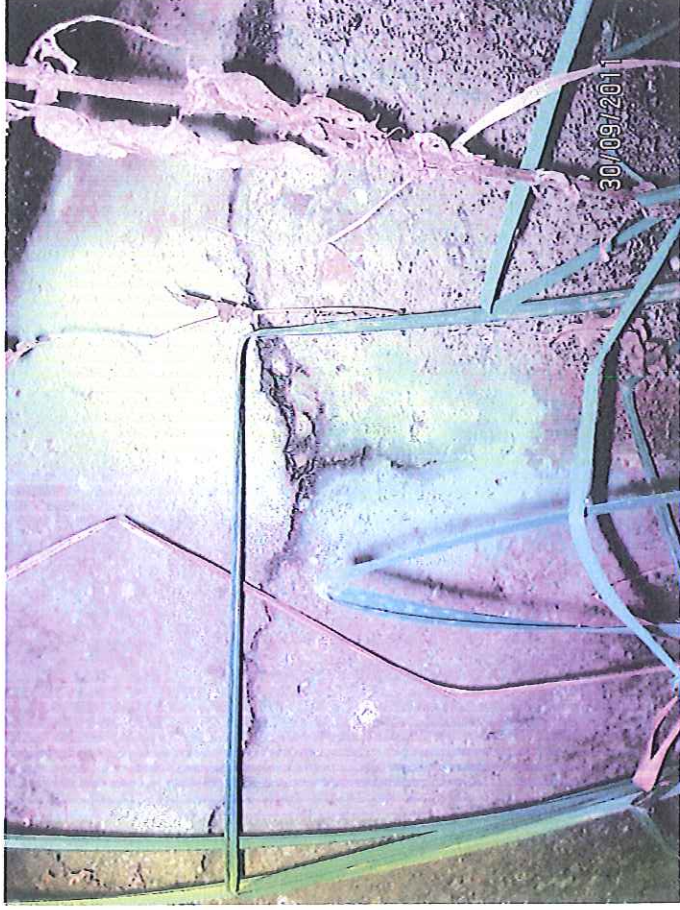
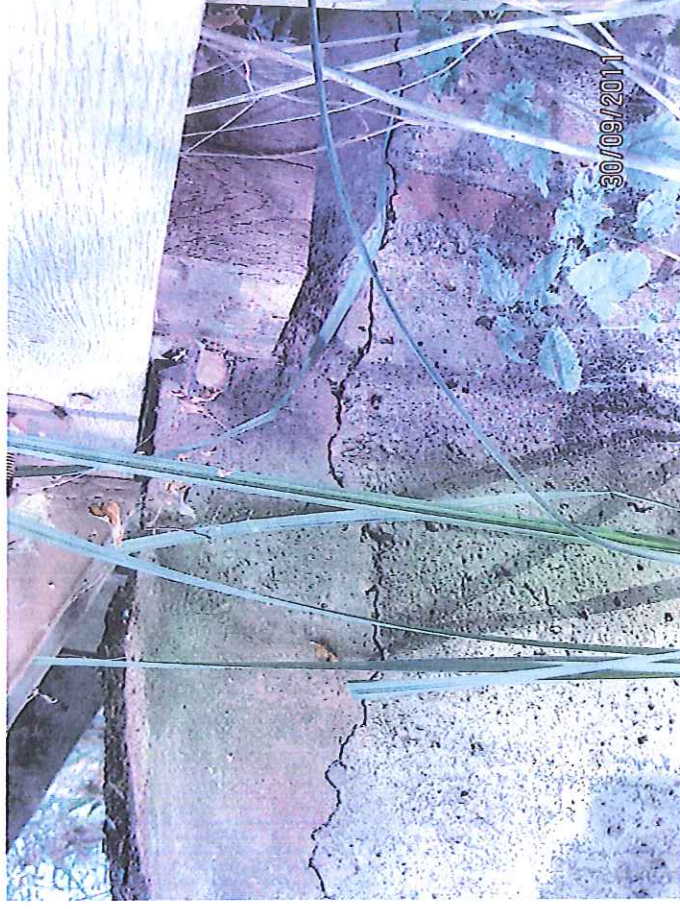
Die Widerlager (Fundamente, ausgeführt 1977 als betonverfüllte Schachtringe) sind bis auf geringe Schäden im Überwasserbereich für einen Neubau akzeptabel und mit geringem Aufwand am oberen Schachtring zu erneuern.

- Risse in den Betonschachtringen im Überwasserbereich werden im Zuge der Überbauerneuerung instand gesetzt
- Rissbildung zwischen Ortbetonergänzung und Betonschachtring in den Auflagerbereichen werden im Zuge der Überbauerneuerung ebenfalls instand gesetzt
- gegebenenfalls ist ein Austausch der obersten Schachtringen der Widerlager erforderlich
